Chariot de chargement : La fin des emballages percés

P.Pouilloux, H.Latouche, S.Orhon – Cité Sanitaire Saint Nazaire

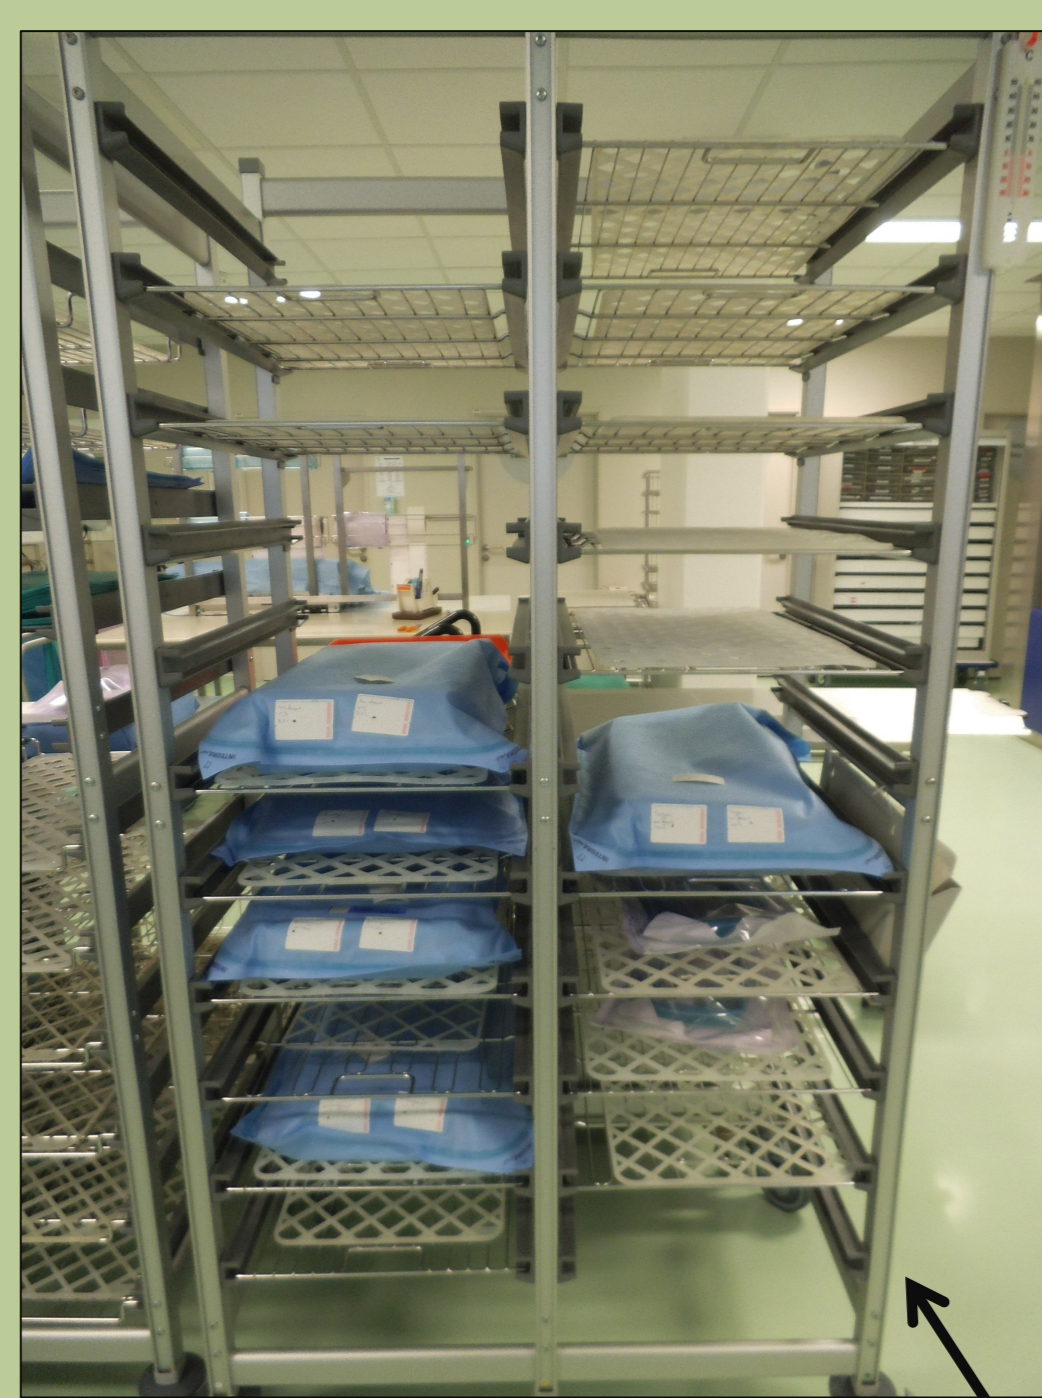
Boîtes emballées en Intégrapak®
mises sur grilles plates

Chariot de chargement
en inox

Nos services techniques ont mis au point 3 chariots de chargement (CC)

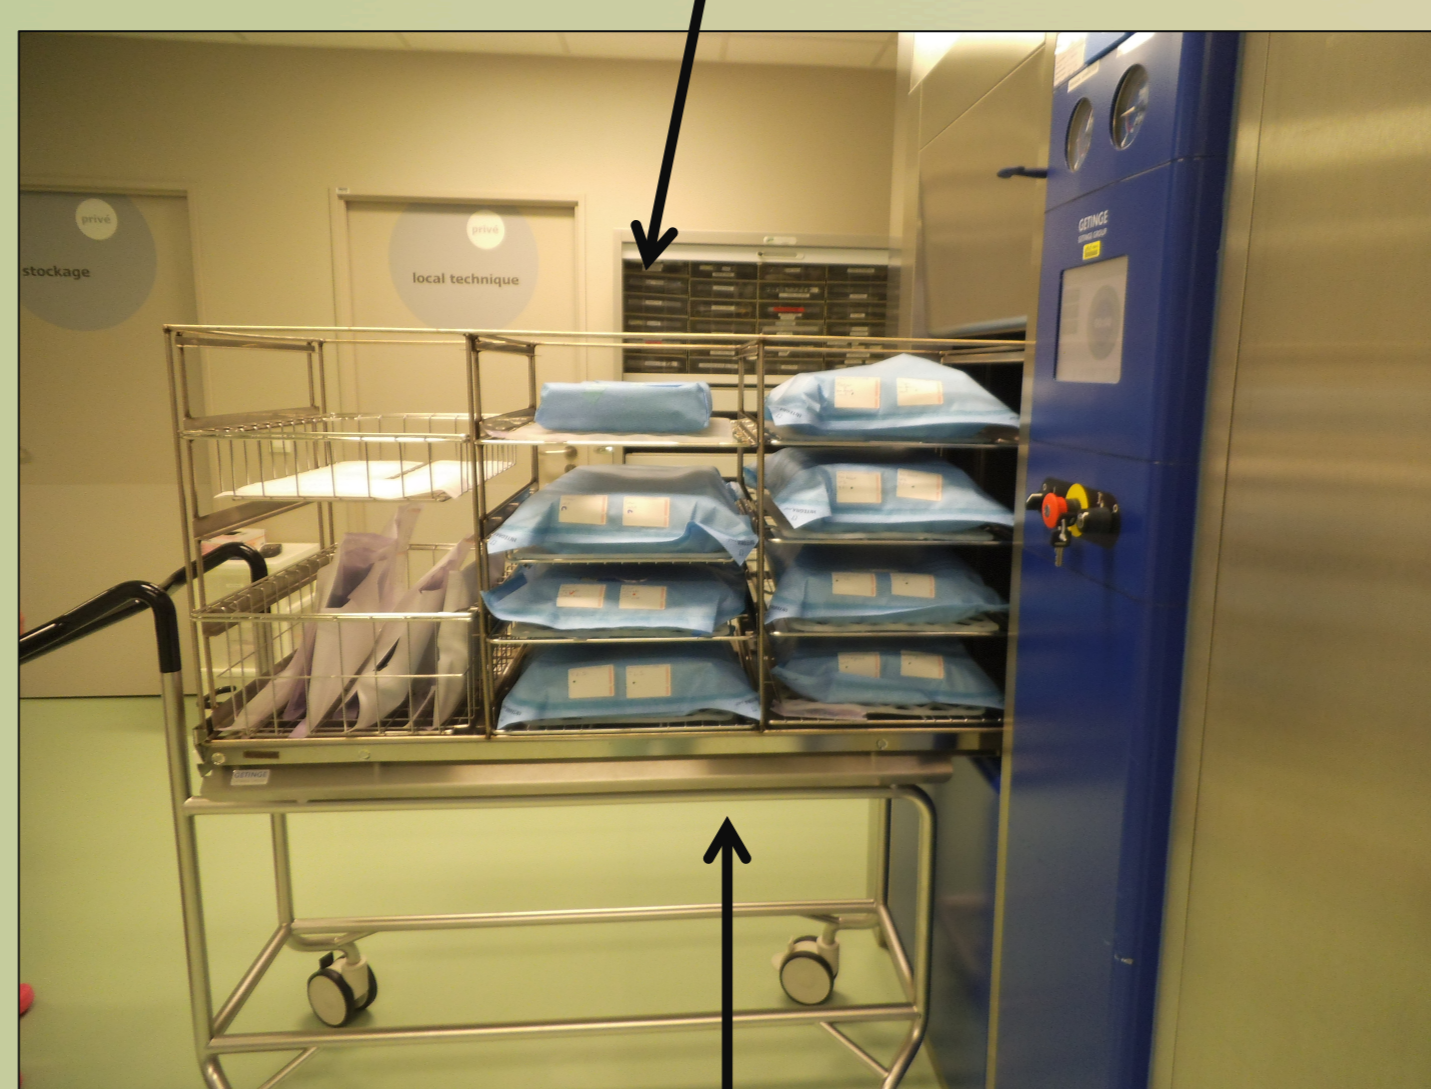
Grilles plates mises
dans le CC avant
stérilisation

L'autoclaviste ne manipule que les grilles plates.

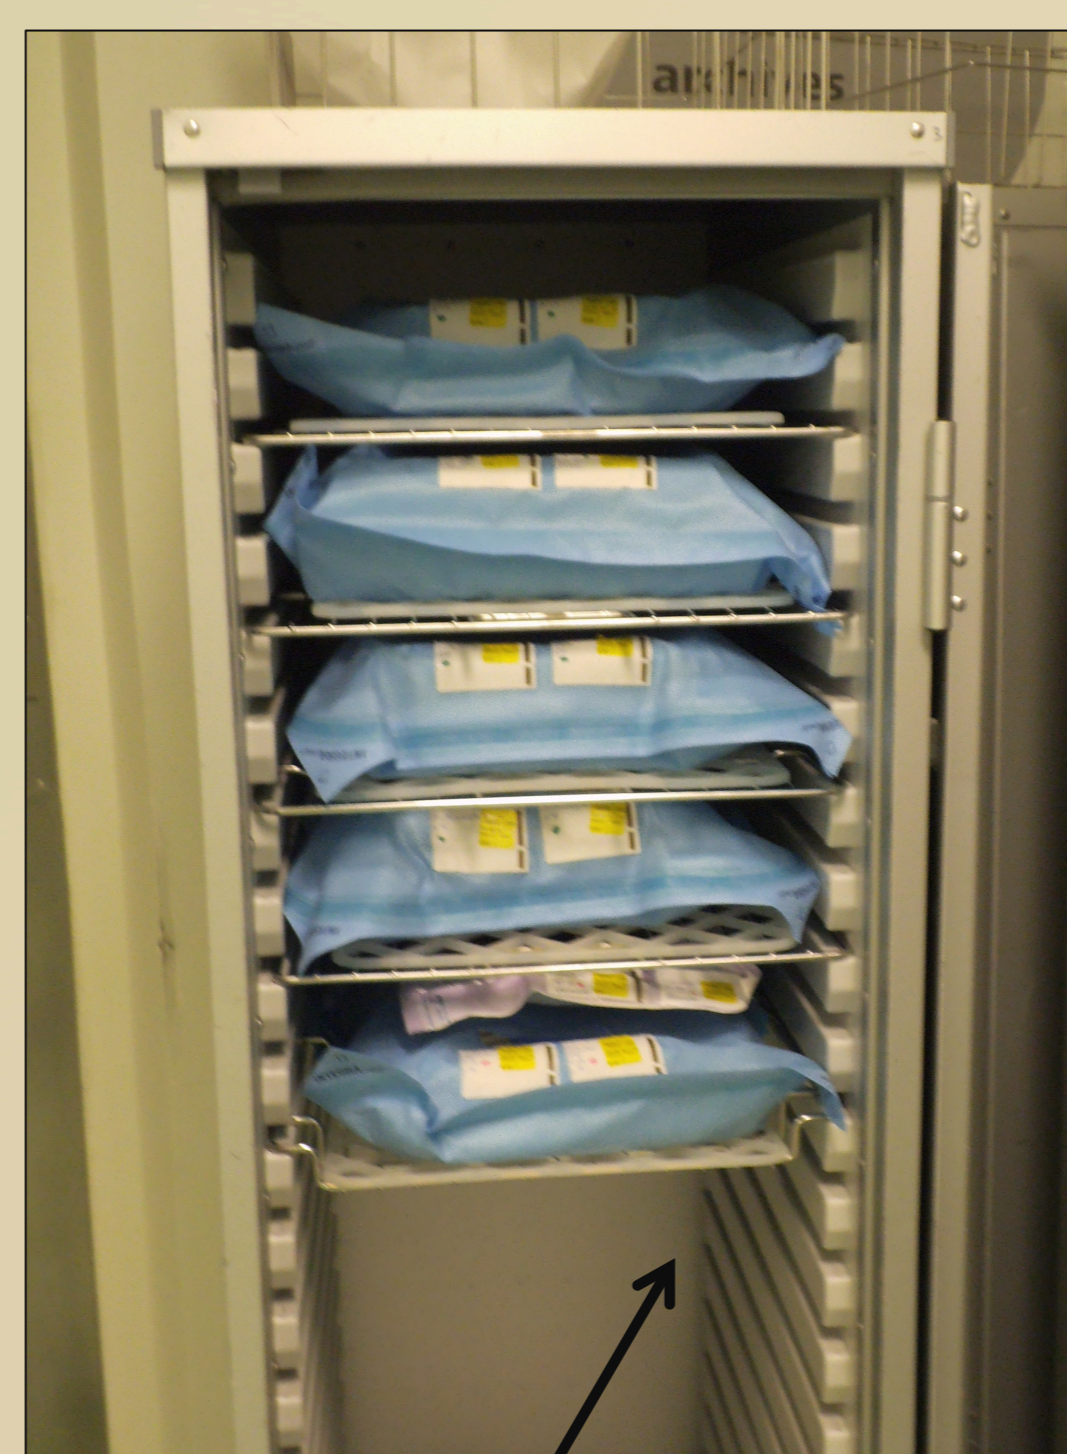
Grilles plates mises dans
armoire de transport

Les boîtes emballées sont donc **manipulées seulement 2 fois** : lors de l'emballage et de l'utilisation
